PROGRAM PRAC RESTAURATORSKICH

ZADANIE:	REWITALIZACJA POSADZKI PREZBITERIUM
OBIEKT ADRES:	KOŚCIÓŁ ŚW. MICHAŁA ARCHANIOLA SKARSZEWY UL. KOŚCIUSZKI 9 DZ. 42/1
INWESTOR:	<p style="text-align: center;">PARAFIA RZYMSKOKATOLICKA P.W. ŚW. MICHAŁA ARCHANIOLA UL. ŚCIEGIENNEGO 2; 83-250 SKARSZEWY</p>
AUTOR	mgr inż. arch. Tomasz Bobras
SPRAWDZAJĄCY	mgr inż. arch. Agnieszka Kalicka
DATA	GRUDZIEŃ 2018

Opracowanie obejmuje wyłącznie prace restauratorskie i inne czynności związane z rewitalizacją posadzki we wnętrzu budynku sakralnego – kościoła, jako obiektu użyteczności publicznej – w części dotyczącej prezbiterium.

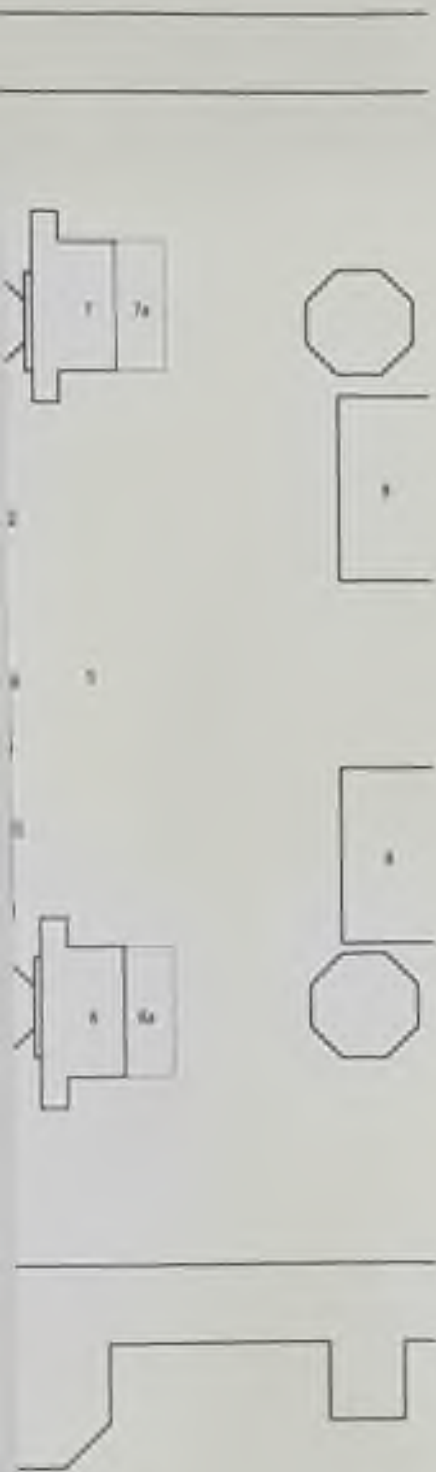
rys A 1. projekt – rozmieszczenie i wymiarowanie

- wykonać fundament z cegły ceramicznej pełnej na podbudowie z chudziaka (B7,5 - B10) w miejscu lokalizacji stopnia komunijnego (patrz (10) na rys. A1 i A2). Chudziak wykonać ręcznie. Zamiennie za cement portlandzki zastosować jako spoiwo trasowe. Miejsca styczne fundamentu i chudziaka z ścianami zabytkowymi odseparować przekładką 10 mm ze styropianu i folią – do granicy z elementami zewnętrznymi.

- wykonać montaż stopnia komunijnego (zgodnie z rysunkiem A1 i A2). Na stopień komunijny zastosować stopień uprzednio czasowo zdemontowany. Dokonać należy przeglądu stolarskiego tego stopnia, dokonać korekty długości. Nie zakłada się wykonywania prac mechanicznych za wyjątkiem przygotowania podłoża pod malowanie.
